**MEMORIAL DESCRITIVO**  
**SUBSTITUIÇÃO TOTAL DE TELHAS E REPAROS EM GERAL**  
**SEMINÁRIO DE BATEIAS DE BAIXO**

**BATEIAS DE BAIXO**  
**CAMPO ALEGRE / SC**

**GECON ENGENHARIA**

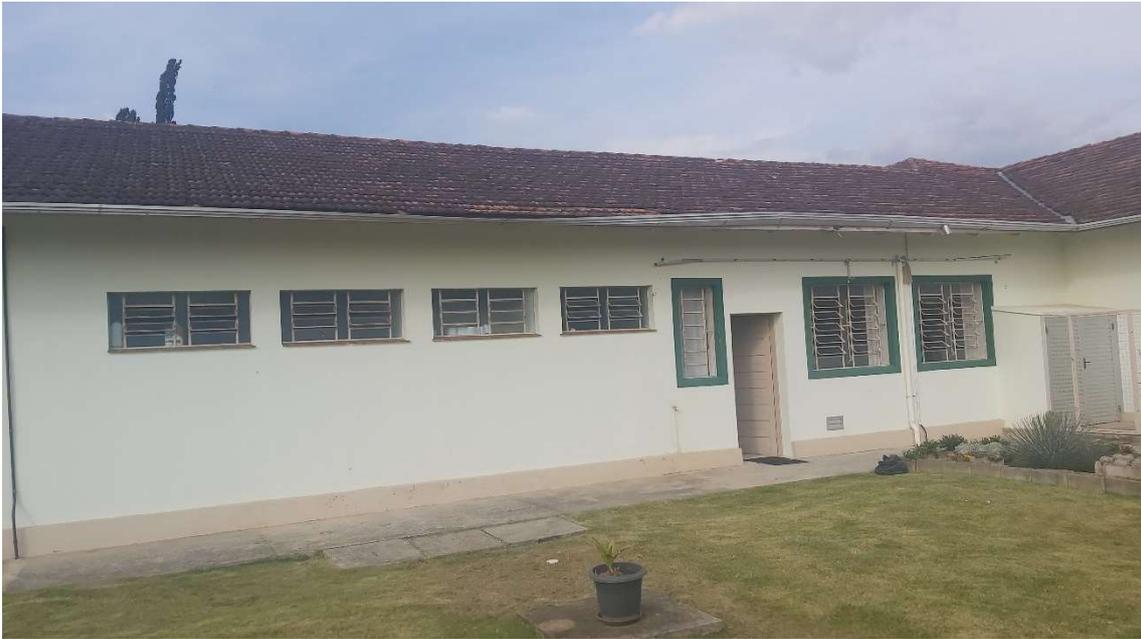
Imagem 12: Calha danificada no Setor Oeste

1. Realizar a substituição da área de forro sobre os banheiros, onde há o desprendimento, bem como do trecho sobre o refeitório que apresenta início de deslocamento. O material e modelo utilizado devem ser os mesmos do restante do forro já existente.
2. Caso o forro seja danificado durante a manutenção do telhado, realizar o devido reparo.
3. Finalização da instalação das calhas, ao redor de toda a edificação. As descidas de água deverão ser mantidas. As águas furtadas já deverão ter sido instaladas, na mesma etapa da colocação da telhas termoacústicas.
4. Realizar a completa limpeza em todas as descidas e partes remanescentes do escoamento de água, retirando detritos, areia, terra, vegetação, etc.

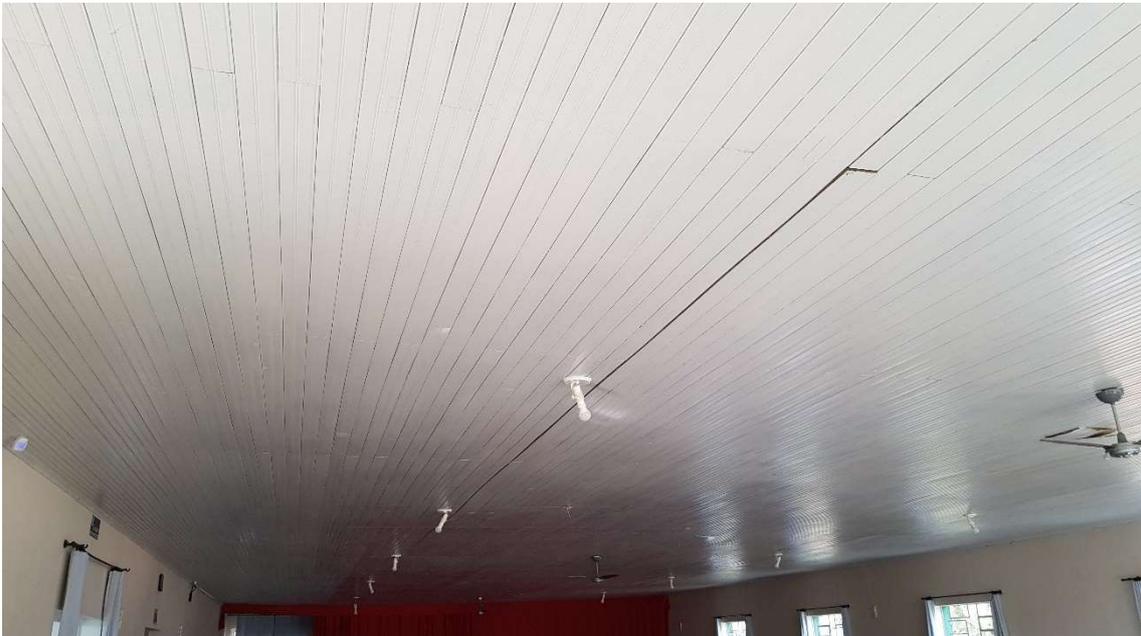
Imagem 13: Forro desprendendo sobre o Refeitório

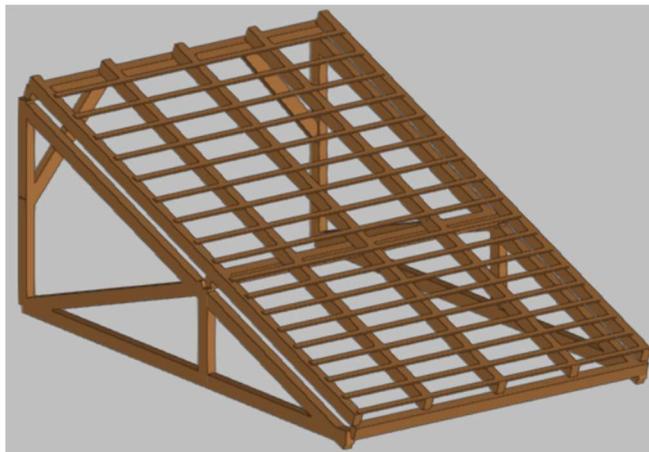
Imagem 14: Situação Atual, com Ripas para as Telha Cerâmicas

4. Remoção e substituição das calhas e águas furtadas, que serão alteradas para atender às características das novas telhas, bem como as novas alturas das terças (ver Item 5 abaixo).
5. Substituição das ripas de madeira do telhado que suportavam as telhas cerâmicas por terças adicionais em madeira, dimensões mínimas de 7,5 x 10,0cm, instaladas acima dos caibros existentes, com distância entre as mesmas não superior a 1,50m. Nelas serão fixadas as novas telhas termoacústicas. Utilizar Perfis em Madeira Cumarú (*Dipteryx odorata*), Serrada, Dicotiledônea, Classe de Resistência > 60Mpa, Primeira Categoria (isenta de defeitos por meio de método visual normalizado e submetida à classificação mecânica, conforme NBR 7190), ver Imagem 14 e Imagem 15.

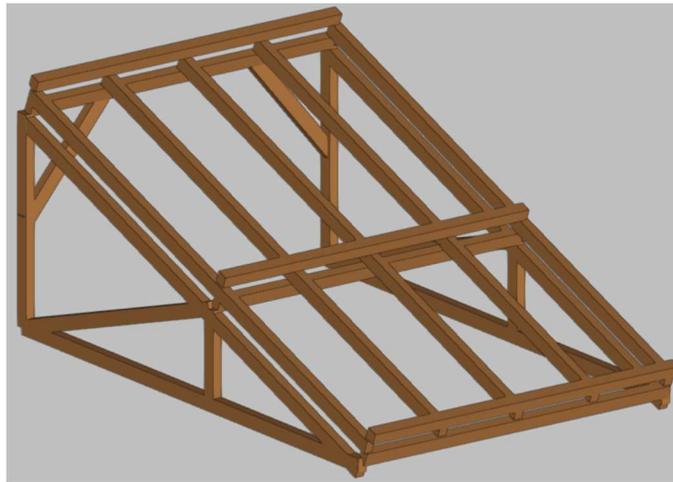
Imagem 15: Remoção das Ripas e Instalação da Terças
